ПАСПОРТ ДОСТУПНОСТИ объекта социальной инфраструктуры

1.1. **Наименование объекта:** Государственное бюджетное профессиональное образовательное учреждение «Соликамский горно-химический техникум»

1.2. **Адрес объекта:** 618553, Пермский край, г. Соликамск, пр. Строителей, д. 2

АКТ САМОБСЛЕДОВАНИЯ
объекта социальной инфраструктуры
к паспорту доступности объекта социальной инфраструктуры

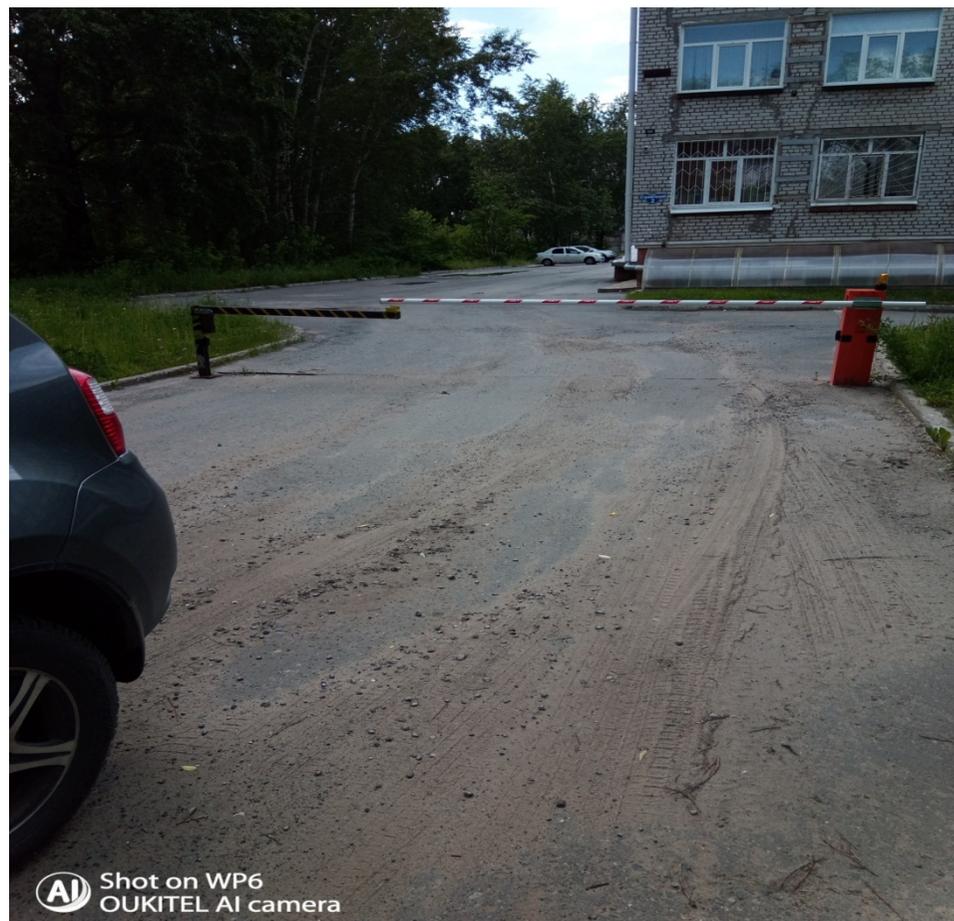
Фото 1. Подъезд автотранспорта со стороны пр. Строителей.

1.1	Вход (входы) на территорию	есть	1,2	1,2	Отсутствуют специально выделенные пути движения для МГН	К, О, С, Г	Оборудовать пути движения для МГН	ПСД
1.2	Путь (пути) движения на территории	есть	3	3	Отсутствуют специально выделенные пути движения для МГН	К, О	Оборудовать пути движения для МГН	ПСД

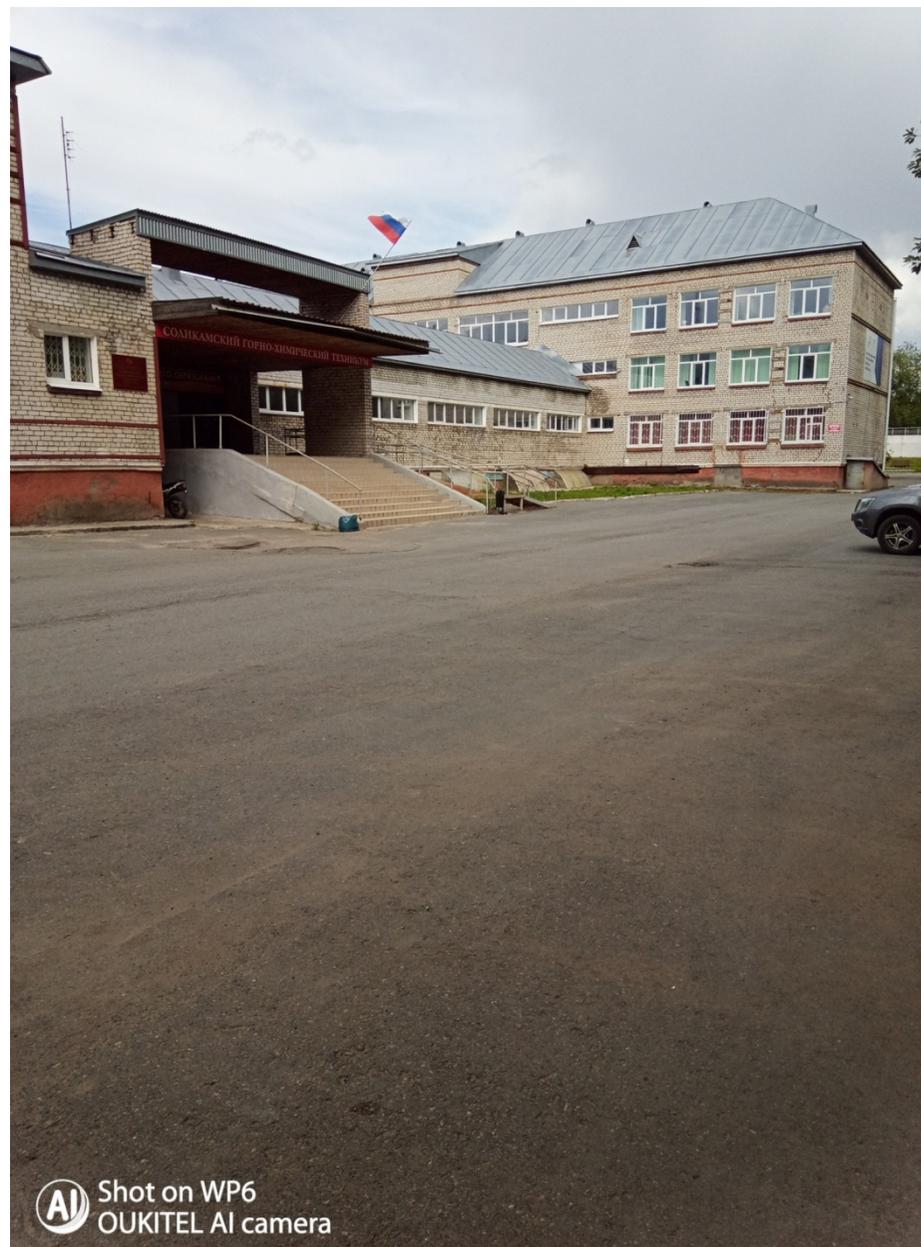
Фото 4. Движение по территории к главному входу.

1.3	Лестница (наружная)	нет						
1.4	Пандус (наружный)	нет						
1.5	Автостоянка и парковка	есть	4	4	Имеется, но нет знака и разметки мест для транспорта инвалидов	К, О, Г	Установка знаков, нанесение разметки	ПСД
	ОБЩИЕ требования к зоне				Отсутствие выделенных путей движения для МГН, знака и разметки для парковки транспорта инвалидов	К, О, С, Г	Оборудовать пути движения для МГН. Установка знаков, нанесение разметки	ПСД

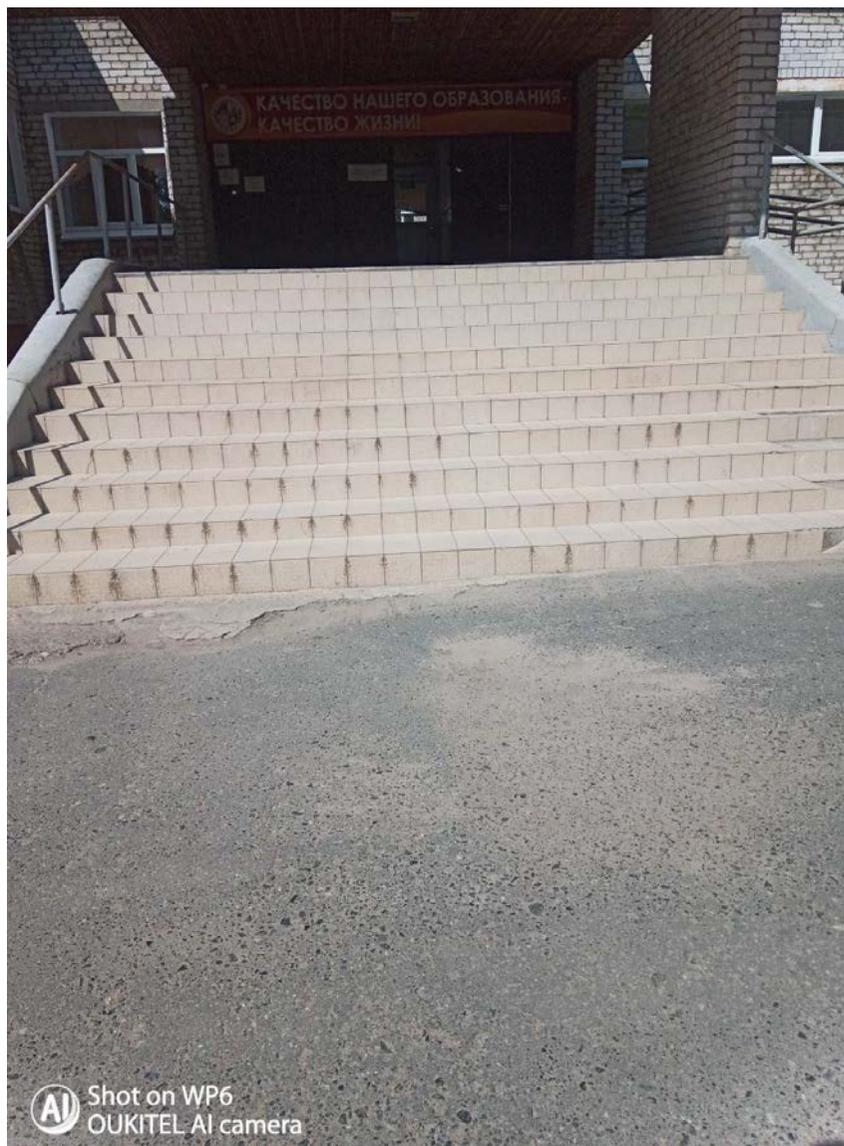
Фото 5. Лестница центрального входа.

2.1	Лестница (наружная)	есть	5	5	Отсутствует контрастная разметка первой и последней ступеней	О, С	Нанесение разметки	Текущий ремонт
2.2	Пандус (наружный)	есть	6	6	нарушений нет	К

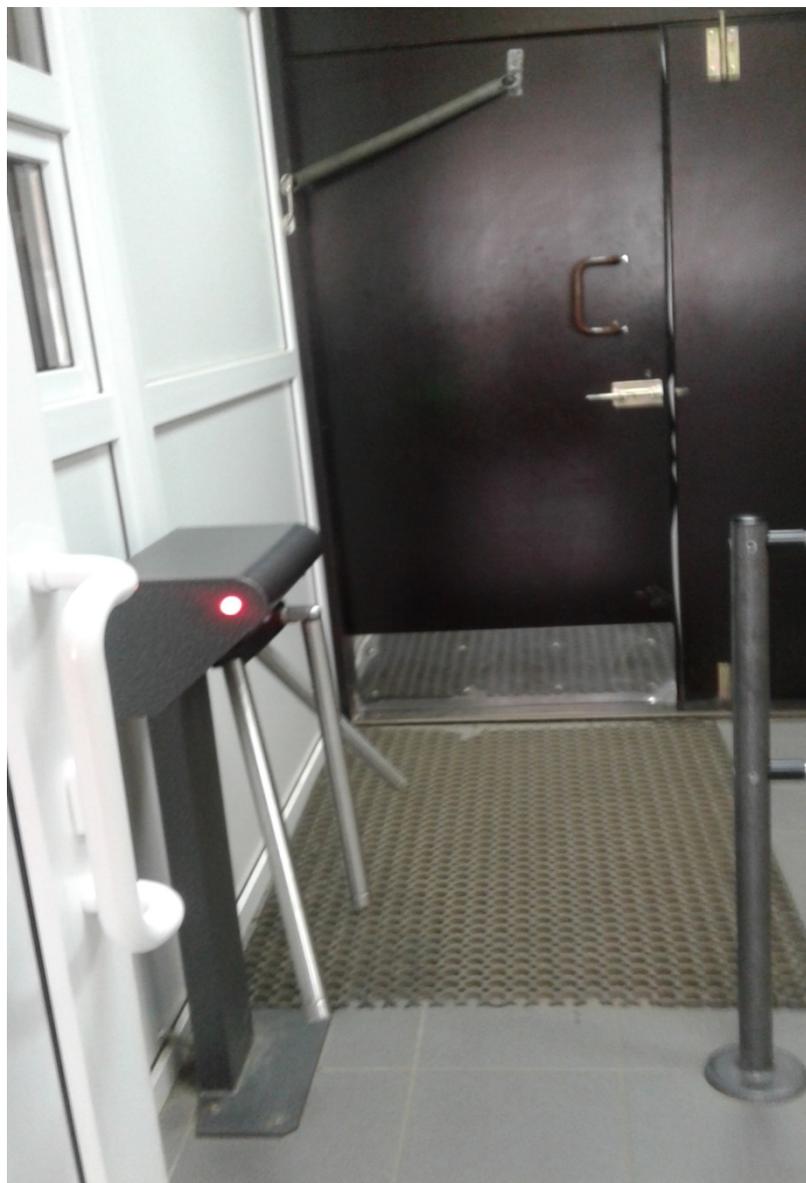
Фото 8. Проход через СКД.

2.4	Дверь (входная)	есть	8	8	нарушений нет	К, О, Г, С		
2.5	Тамбур	есть	9	9	Отсутствует специальное световое табло, поручни	К, О, Г, С	Установка поручней, светового табло, речевого оповещения	Текущий ремонт
	ОБЩИЕ требования к зоне		5, 6, 7, 8, 9	5, 6, 7, 8, 9	Отсутствует контрастная разметка первой и последней ступеней лестницы, специальное световое табло, речевое оповещение, поручни	К, О, Г, С	Установка поручней, светового табло, речевого оповещения, нанесение контрастной разметки первой и последней ступеней лестницы	Текущий ремонт

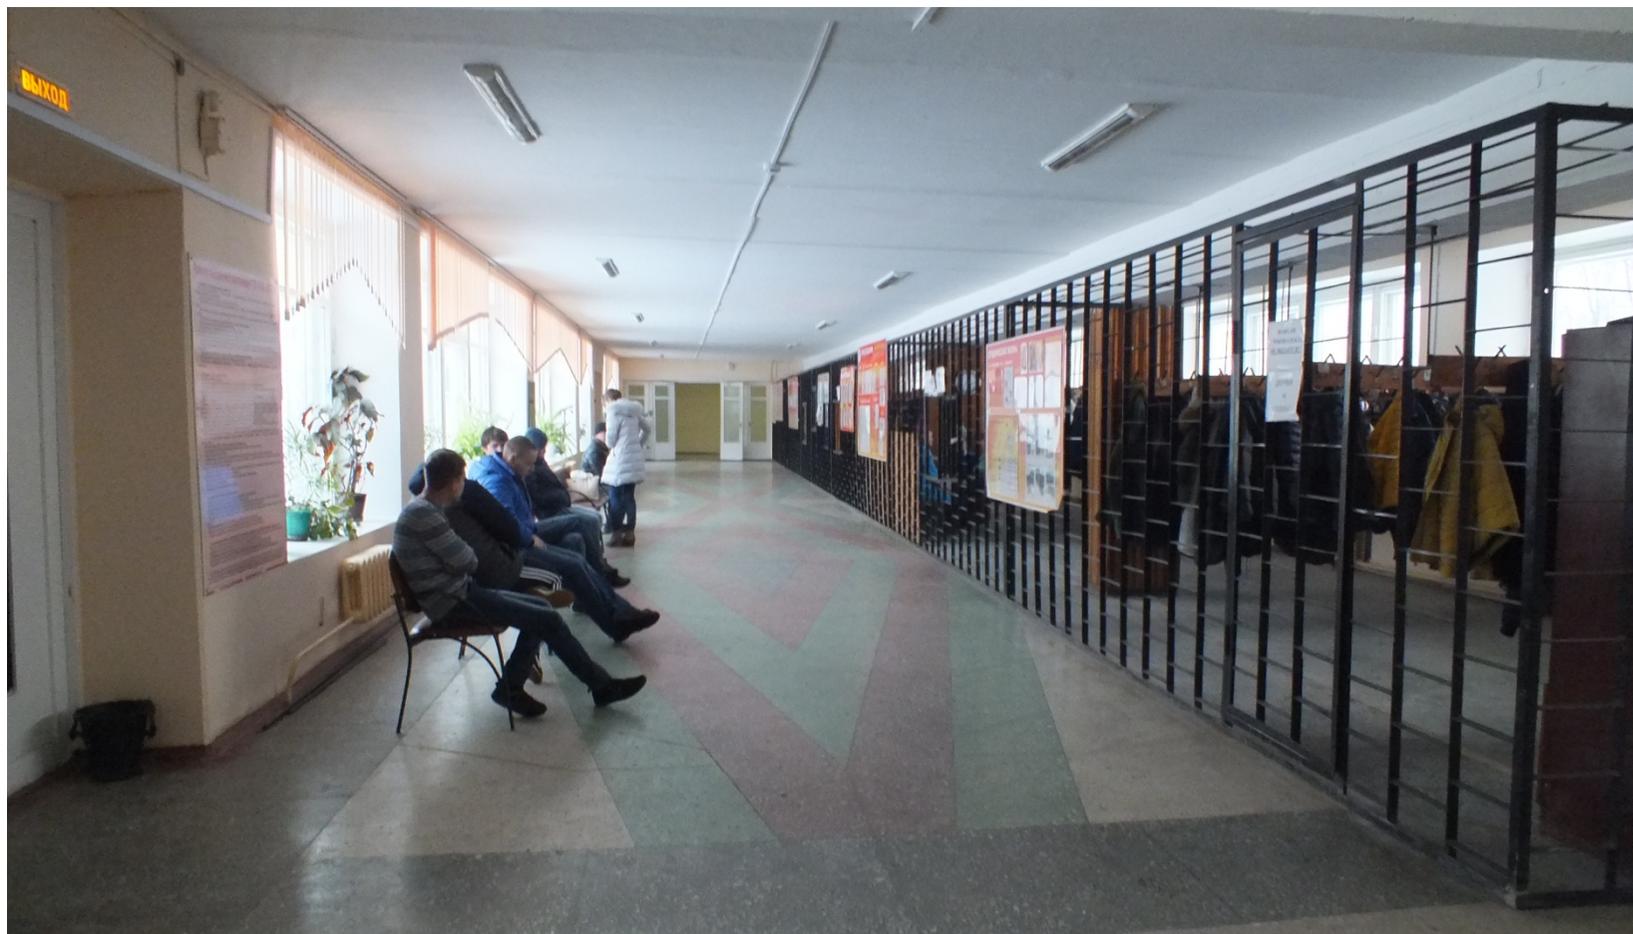
Фото 10. Зона ожидания.

3.1	Коридор (вестибюль, зона ожидания)	есть	10	10	Не установлены звуковые информаторы и таксофоны для посетителей с дефектами слуха	С, Г	Установка звуковых информаторов и таксофонов	Текущий ремонт
					Не установлены опорные поручни	О, С	Установка опорных поручней	Текущий ремонт

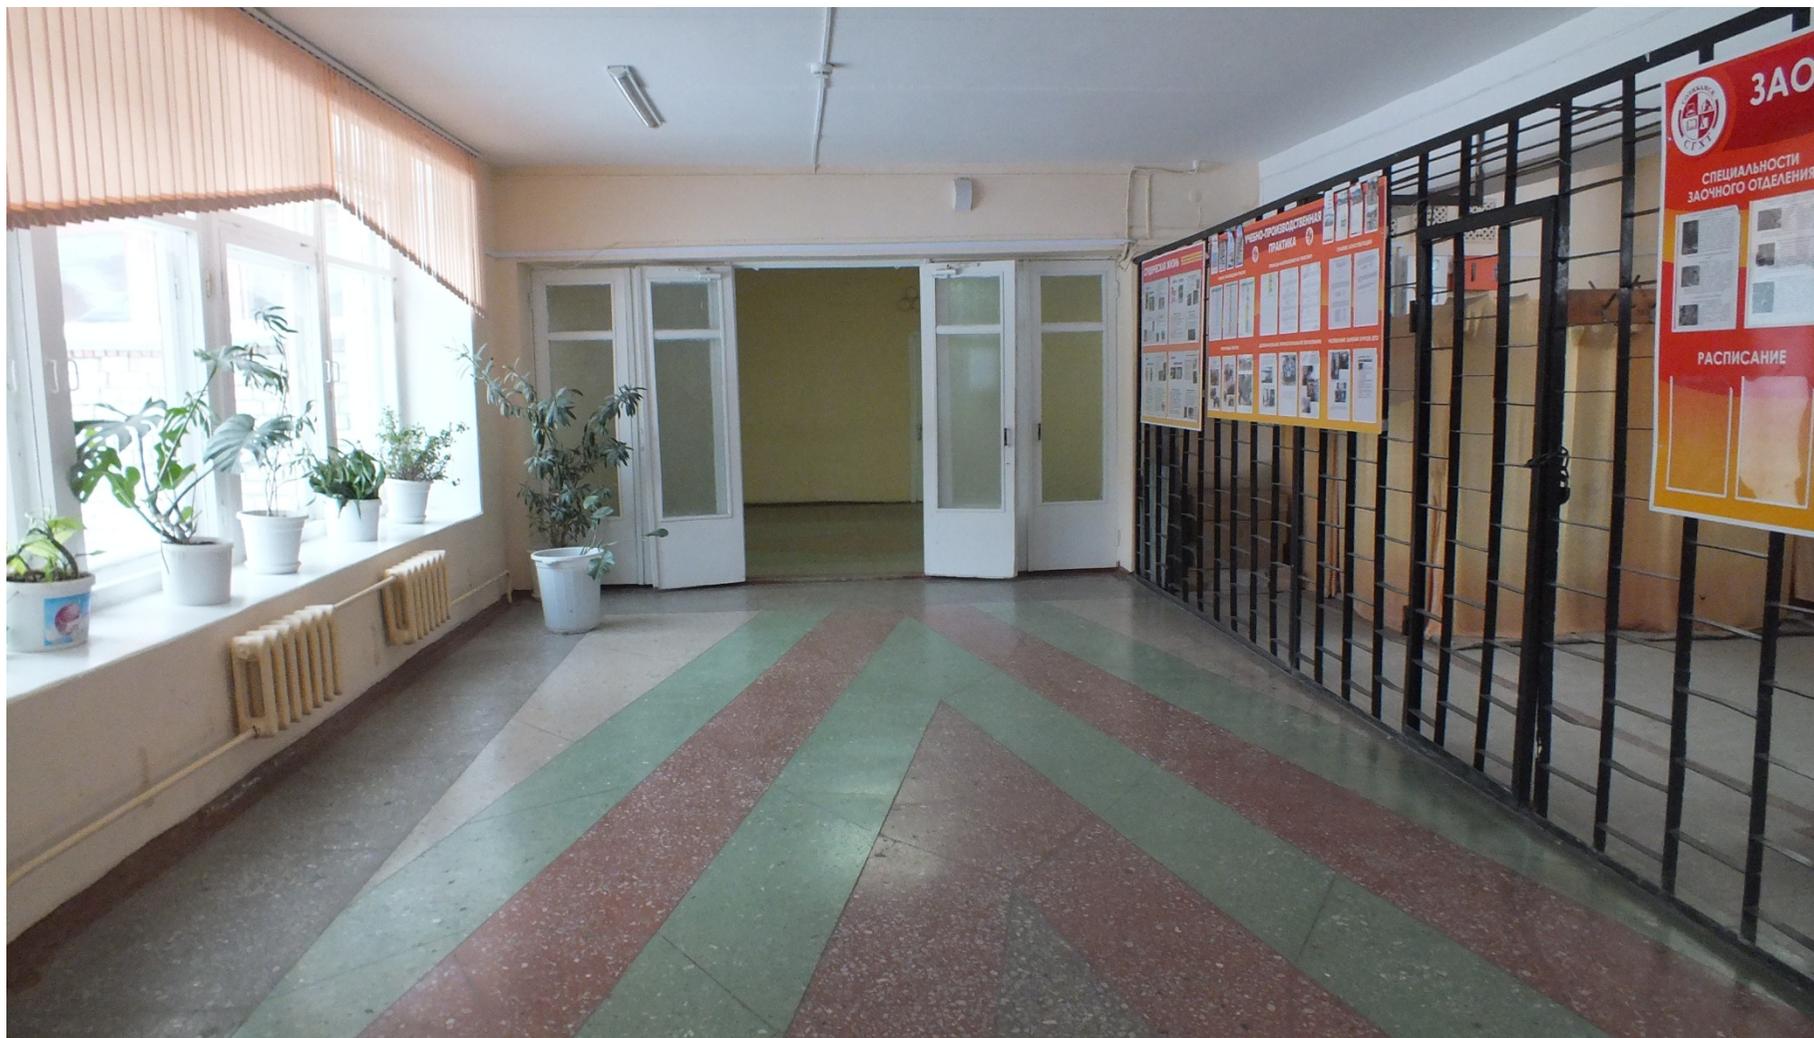
Фото 11. Двери в зону целевого назначения.

3.2	Лестница (внутри здания)	нет						
3.3	Пандус (внутри здания)	нет						
3.4	Лифт пассажирский (или подъемник)	нет						
3.5	Дверь	есть	11	10	нарушений нет	К, О
